# Le bassin des chasses du Crotoy : une mesure compensatoire au détournement de la Somme de son cours naturel, passé, présent et avenir.

Par **Patrick Triplet** (patrick.triplet1@orange.fr ; +33 6 85 45 31 85)  
ancien directeur de la réserve naturelle nationale de la Baie de Somme  
**Jean-Christian Cornette** ; ancien directeur du Syndicat mixte Baie de Somme, grand Littoral picard  
**Sabine Godard** ; journaliste indépendante (Deux-ci, d'eux-là)

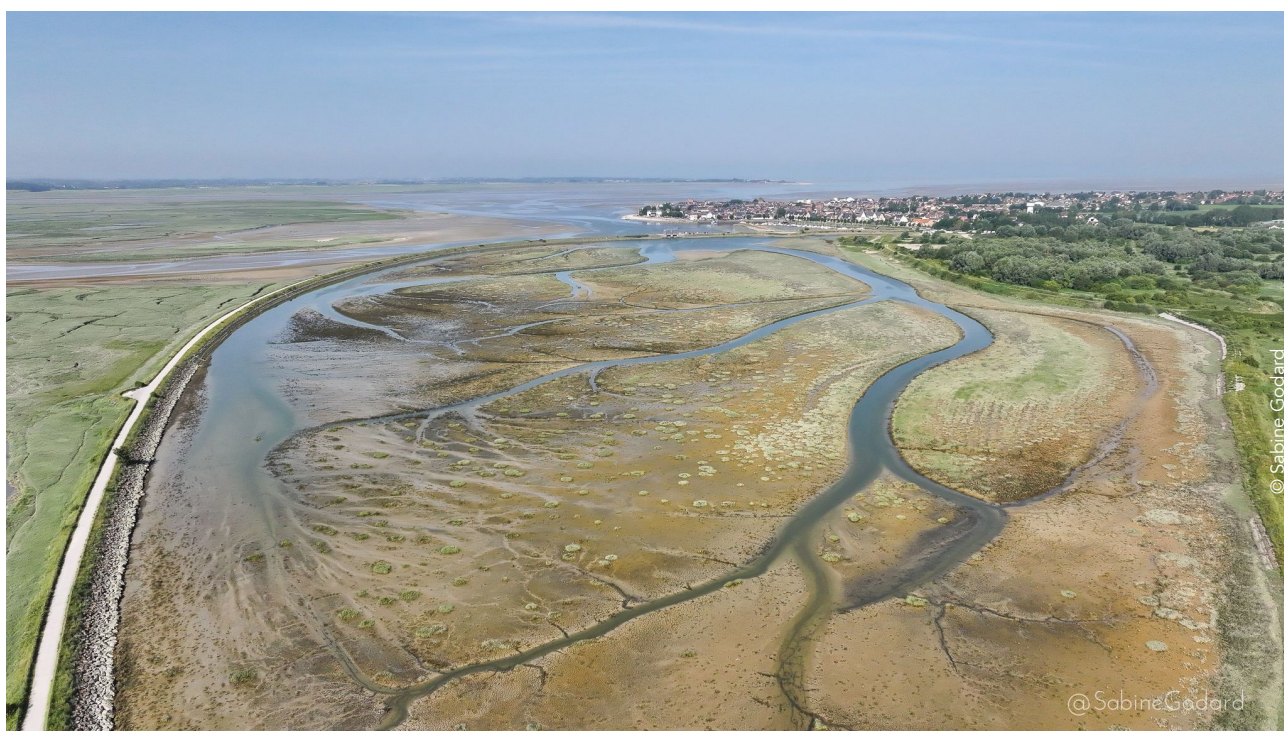
**Figure 1.**

Le bassin vide « le poumon du Crotoy » et, au fond, Le Crotoy et l'estuaire de la Somme.

Le bassin des chasses du Crotoy (**Figure 1**) est probablement une des premières mesures à avoir été prise au plan planétaire pour compenser une atteinte forte au fonctionnement normal d'un fleuve, en l'occurrence la Somme. Une mesure compensatoire peut être définie comme une contrepartie positive à un impact dommageable à l'environnement ou à des activités humaines. Cette définition trouve ici tout son sens en raison du détournement de la Somme de son lit naturel. En effet, l'estuaire de la Somme est bordé par deux ports, celui de Saint-Valéry-sur-Somme (au sud) et celui du Crotoy (au nord). La rivalité entre ces deux ports est séculaire puisque des preuves d'une guerre entre les seigneurs du Crotoy et de Saint-Valéry-sur-Somme datent du XII<sup>ème</sup> siècle. Cette première offensive avait abouti à un procès qui avait favorisé l'établissement d'un traité stipulant que les navires allant

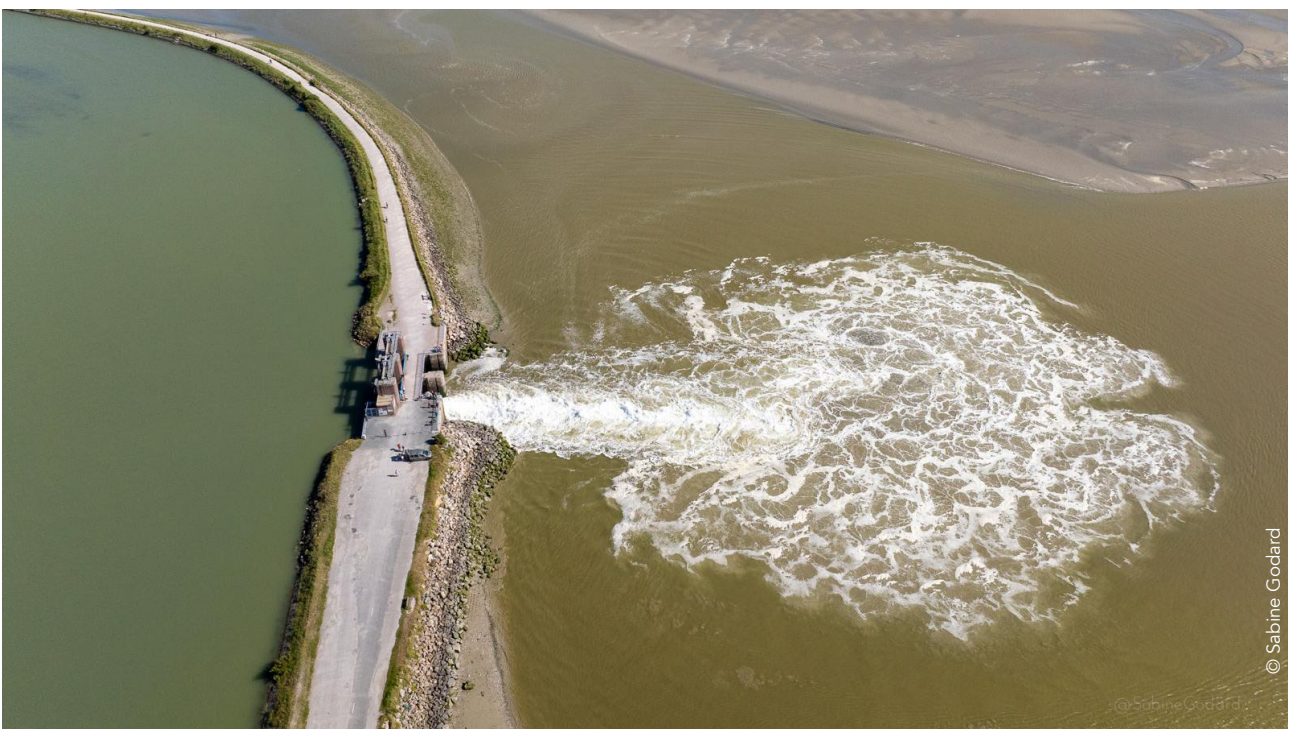
**Figure 2.**

Les sédiments sont piégés dans le bassin, dont le remplissage en eau se réduit progressivement.

Le fonctionnement a été modernisé en 1990 puis revu totalement en 2000. L'eau captée (**Figure 2**) se décante pendant 5 h 30 après la pleine mer avant que les écluses soient ouvertes. Ce temps de décantation est moyen, car selon le coefficient de marée et donc la quantité d'eau entrée, l'ouvrage est ouvert plus ou moins rapidement. Le courant de chasse ainsi obtenu dure de 1 à 2 heures environ suivant que l'on fait fonctionner une ou deux écluses. Les abords du port, situé à 500 m des écluses sont nettoyés. Au-delà, le courant de chasses perd progressivement de son efficacité à repousser les sédiments. La puissance de l'entrée et de la sortie de l'eau a conduit à la création d'une zone dépressionnaire de chaque côté des écluses. Côté intérieur, cette zone présentait une profondeur de 17 m en 2025, ce qui a conduit à des travaux de remblaiement afin d'éviter une fragilisation des écluses.

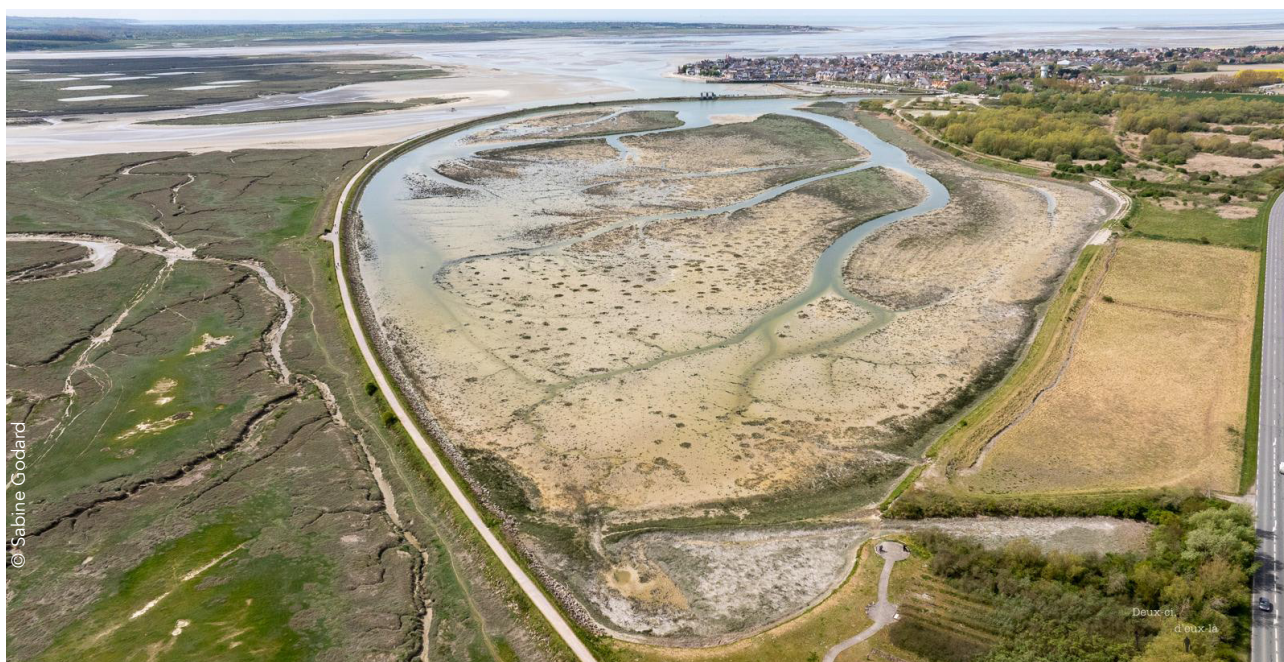
**Figure 3.**

Le bassin et ses chambres de décantation, à droite et au fond. Certaines des chambres sont colonisées par de la végétation arbustive.

Selon BEAUCHAMP (2002) le problème principal à résoudre est en effet le lieu de stockage des sédiments prélevés. Les neuf casiers sont pleins (**Figure 3**). Aujourd'hui, quelque 900 000 m<sup>3</sup> de matériaux seraient

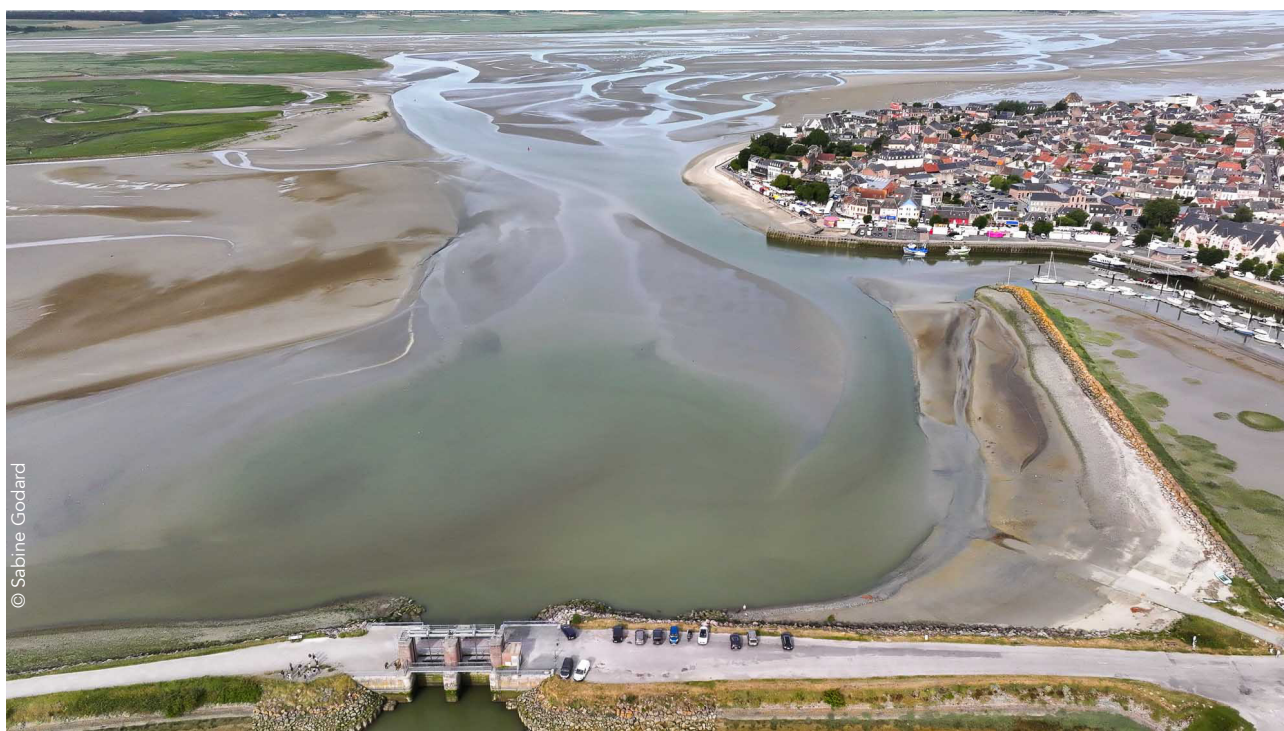
**Figure 4.**

La sortie d'eau n'est pas orientée vers le port qui s'envase et les bateaux ne peuvent atteindre le chenal que lors des marées de vives eaux.

Par ailleurs, malgré tout le soin apporté à la construction du bassin, la simple **Figure 4** illustre le peu d'efficacité pour dégager les sédiments accumulés. Le courant sortant passe en effet devant le port et non pas dans celui-ci, ne permettant donc pas le

maintien d'une hauteur d'eau suffisante pour les bateaux de pêche.

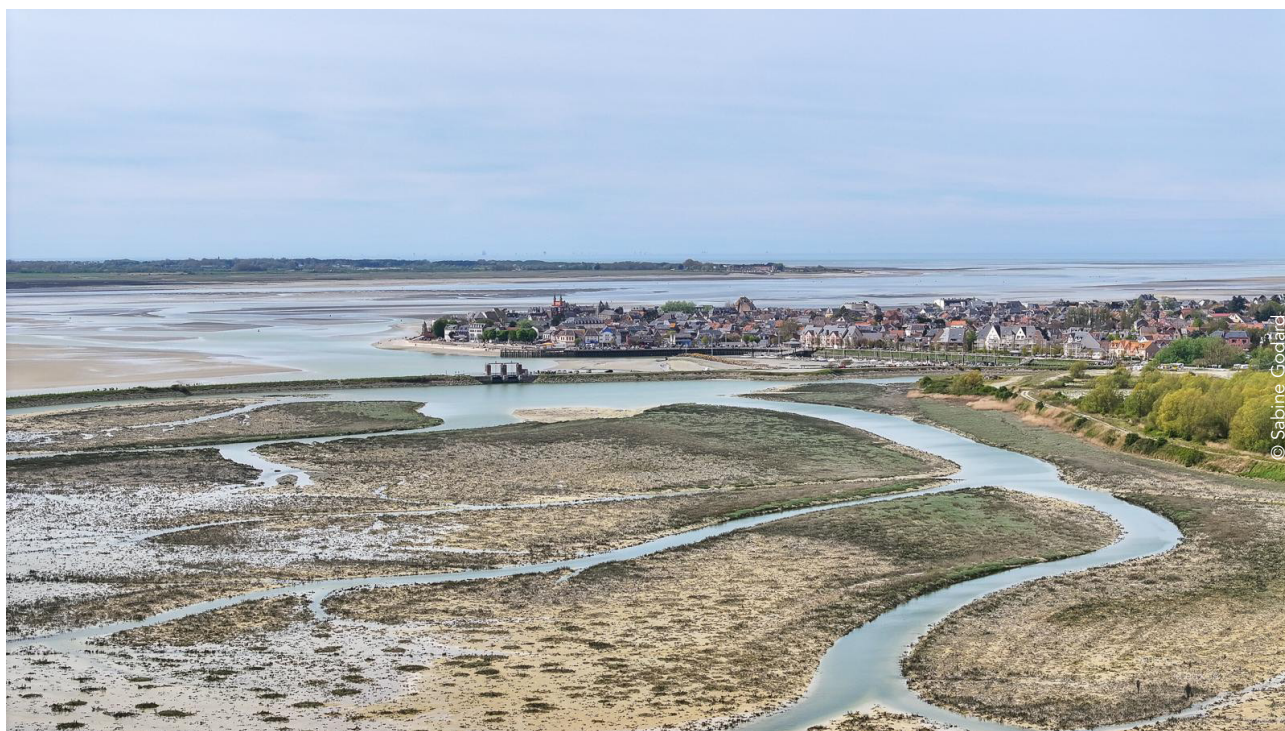
**Figure 5.**

Les sédiments sont piégés dans le bassin, dont le remplissage en eau se réduit progressivement.

Doit donc être posée la question de la vocation actuelle et future du bassin : avoir un effet de chasse envers les sédiments qui se déposent au port du Crotoy ou servir de piège à sédiments (**Figure 5**) ? Envisager cette deuxième hypothèse se heurte à l'image et à la fonction que revêt le bassin depuis sa création. Ce changement de paradigme est en effet interprété par certains des acteurs décisionnaires comme un renoncement à la vocation première et non comme une chance de pouvoir disposer d'un endroit qui pourrait se remplir de sédiments qui ne se déposeraient pas dans l'estuaire dont les fonctions écologiques, notamment le rôle joué pour
